ターボ分子ポンプ

STP-iX3006C SN:177026844

調査報告書

2021年12月16日  
エドワーズ株式会社  
サービステクノロジーセンター  
故障解析課

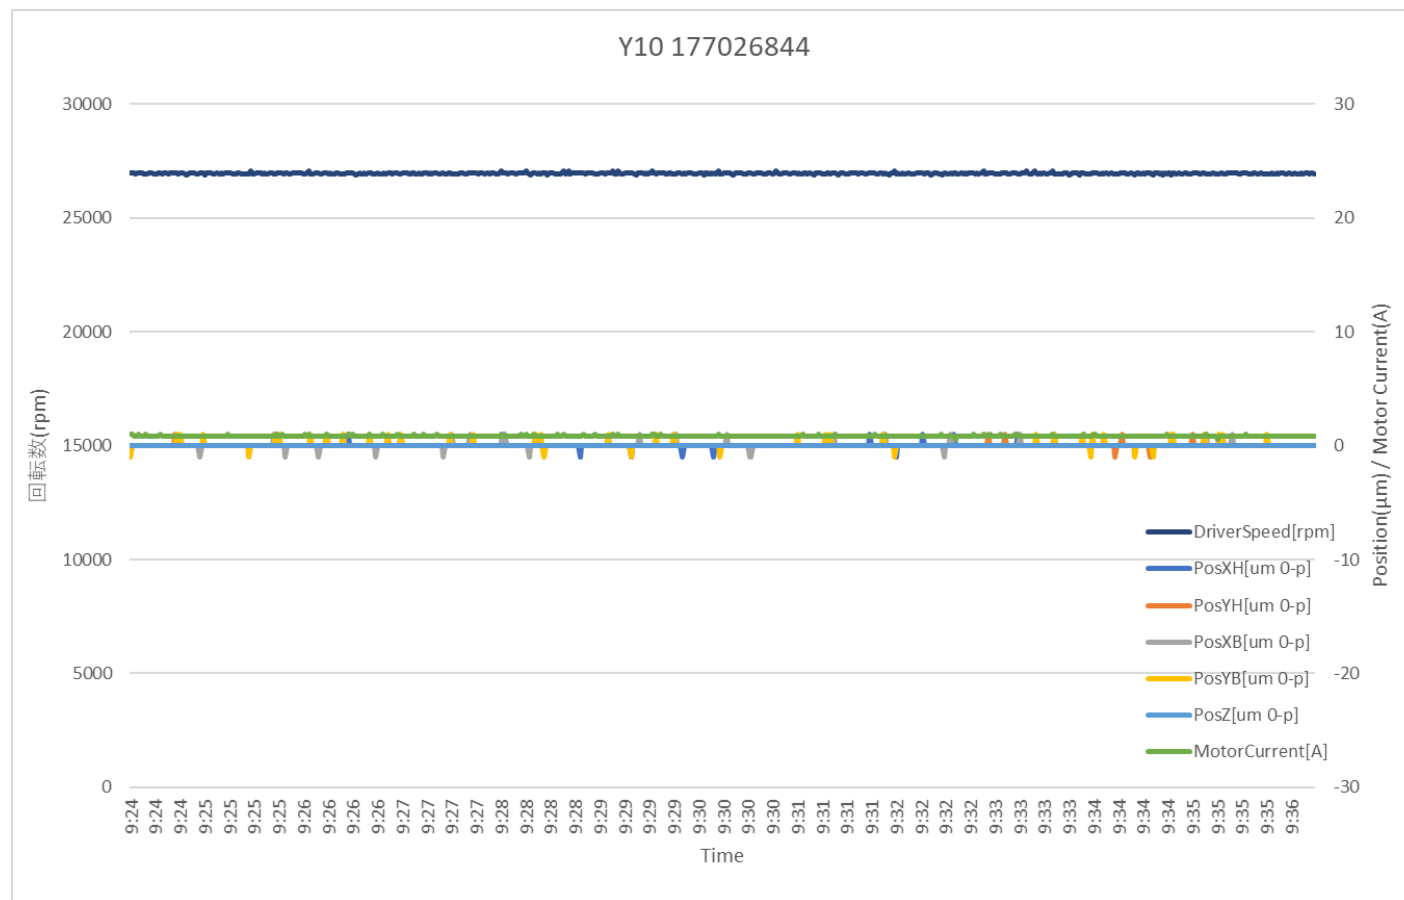
現地にて、運転状況のデータを採取し、そのデータの確認を実施しました。  
確認した結果、回転体の位置は安定して中心に位置しており、磁気軸受異常の問題は見られませんでした。

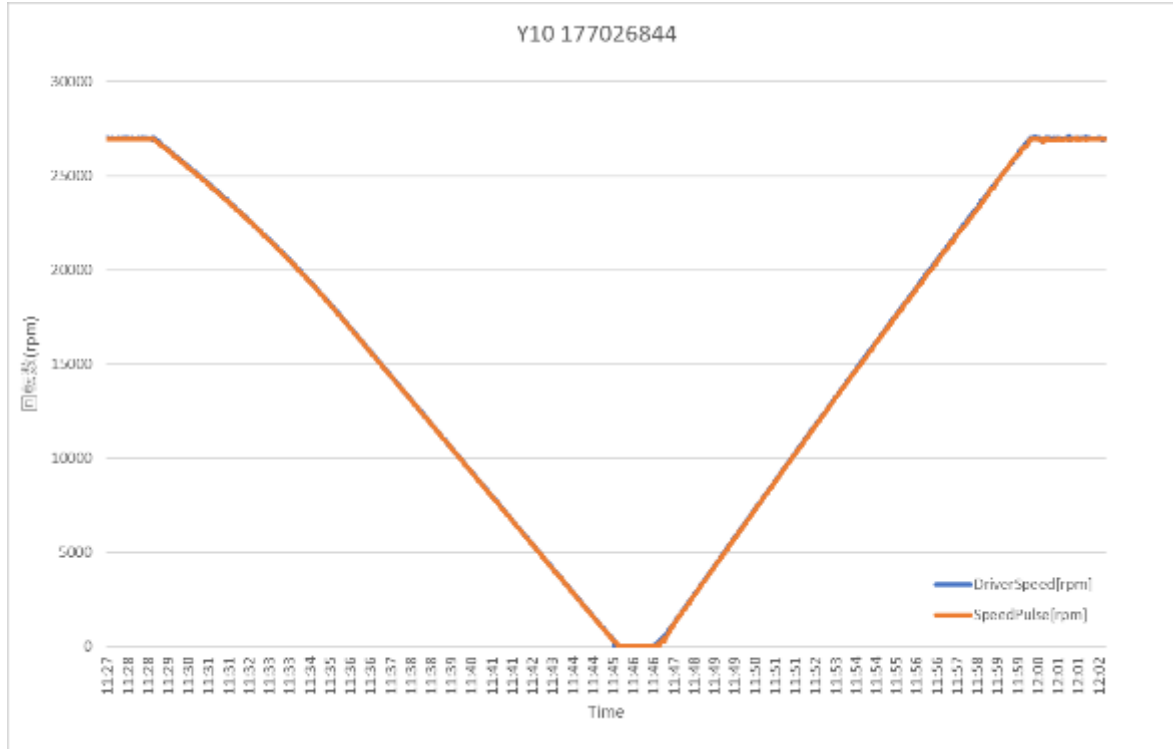
起動停止の状況  
起動:12m45s 停止:16m17s

起動停止時間に異常はありませんでした。

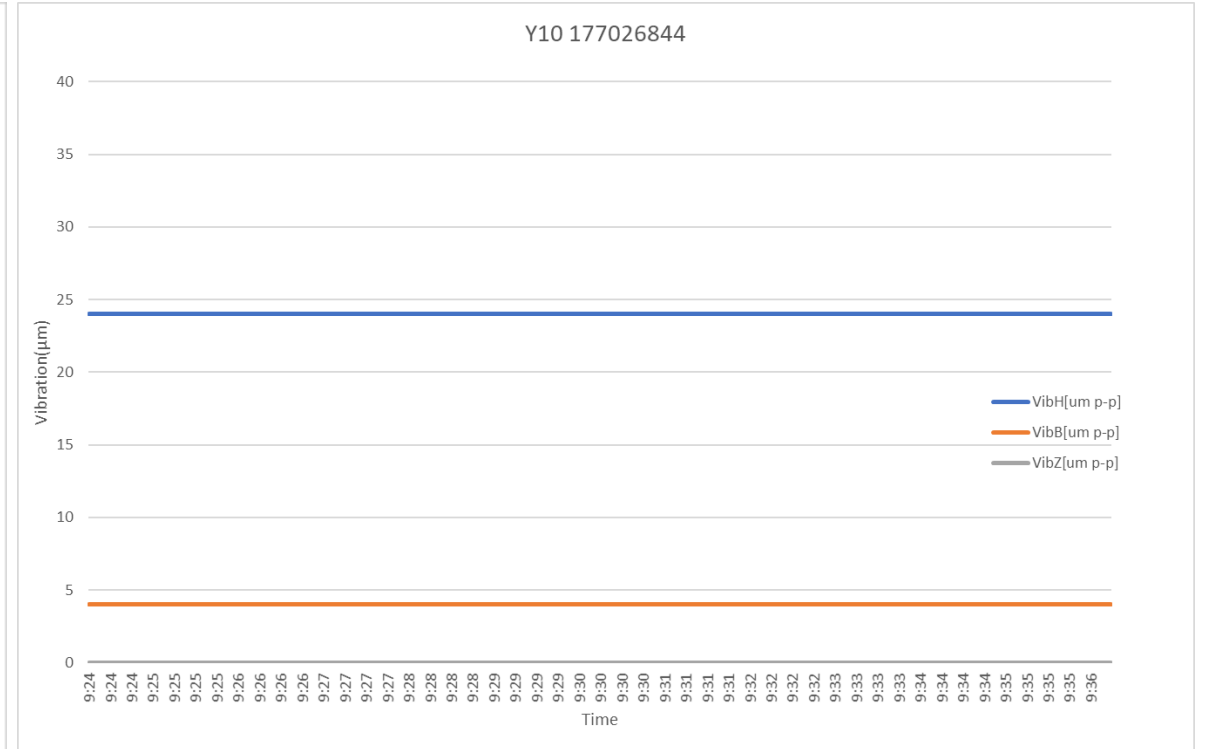
振れ量の確認  
VibH:24μm VibB:4μm VibZ:0μm

VibH(上側)振れ量がやや大きい状況でした。

以上のことから、不具合発生事象は、ノイズ混入によるCPU誤作動が原因である可能性が考えられます。また、ポンプに関しては、振れ量がやや大きくなっているため、O/Hを推奨させていただきます。
