ターボ分子ポンプ

STP-iX3006C SN:177026844

調査報告書

2021年12月16日  
エドワーズ株式会社  
サービステクノロジーセンター  
故障解析課

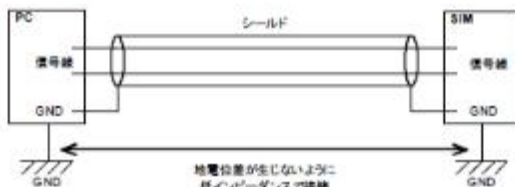
図 43 - 接地例(両端接地)

電源線から発生される磁束により、通信線側に発生する誘導電圧を軽減するための接地方法です。接続した機器の全てのケーブルでシールド両端を接地します。STPポンプ側のシールドはコネクタフードにクランプしてください。ただし、両端接地を通じてグラウンドループを形成することになるため、PCとSTPポンプのGND間を低インピーダンスで接続して、地電位差をなくする必要があります。

ノイズ低減対策資料を次ページに添付致しますので、ご参考にご検討ください。  
併せて、ご使用環境から、弊社ターボ分子ポンプ用ディスプレイユニットの設置場所の変更もご検討ください。

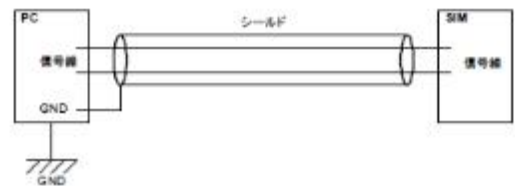
図 44 - 接地例(1点接地)

静電誘導・不要輻射などによる外来ノイズによって、通信線側に発生する静電誘導を軽減するための接地方法です。PC側の1点で通信ケーブルのシールドを接地します。STPポンプ側のシールドは接地しません。地電位差が大きい場合、両端接地よりも1点接地の方がノイズに対して有効な場合があります。

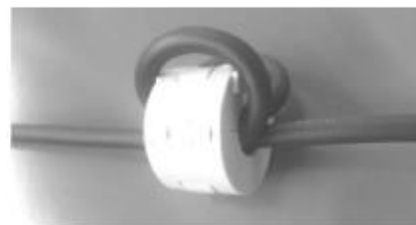
図 45 - リング状フェライトコア(取付け例)

- 通信線は、保護接地線や動力線と束ねて敷設しないでください。また、ノイズ源となる機器の近傍から可能な限り遠ざけてください。
- 高周波ノイズ対策として、通信ケーブルの両端にフェライトコアを配置してください。周波数帯域(150kHz~1GHz)の高周波ノイズ(RFノイズ、ラジオノイズ)が起こす電磁波障害が影響する場合、リング状のフェライトコアをケーブルへ取付けることで、通信障害の低減が期待できます。
